## Εργαστήριο Κατασκευών Εργαστήριο Εδαφομηχανικής

## Τομέα Γεωτεχνικής

Β.Ν. Γεωργιάννου  
Καθηγήτρια Ε.Μ.Π.

# ΡΟΗ ΔΙΑ ΜΕΣΟΥ ΕΔΑΦΙΚΟΥ ΥΛΙΚΟΥ

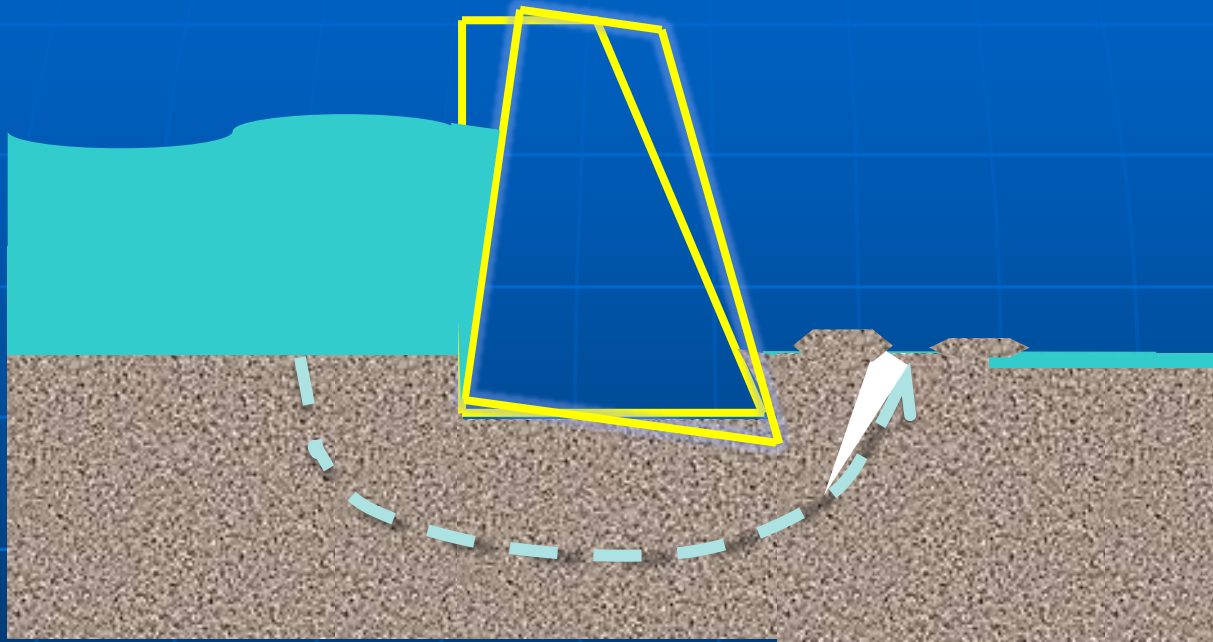
**Ροή κάτω από το φράγμα**  
μπορεί να οδηγήσει σε αστοχία

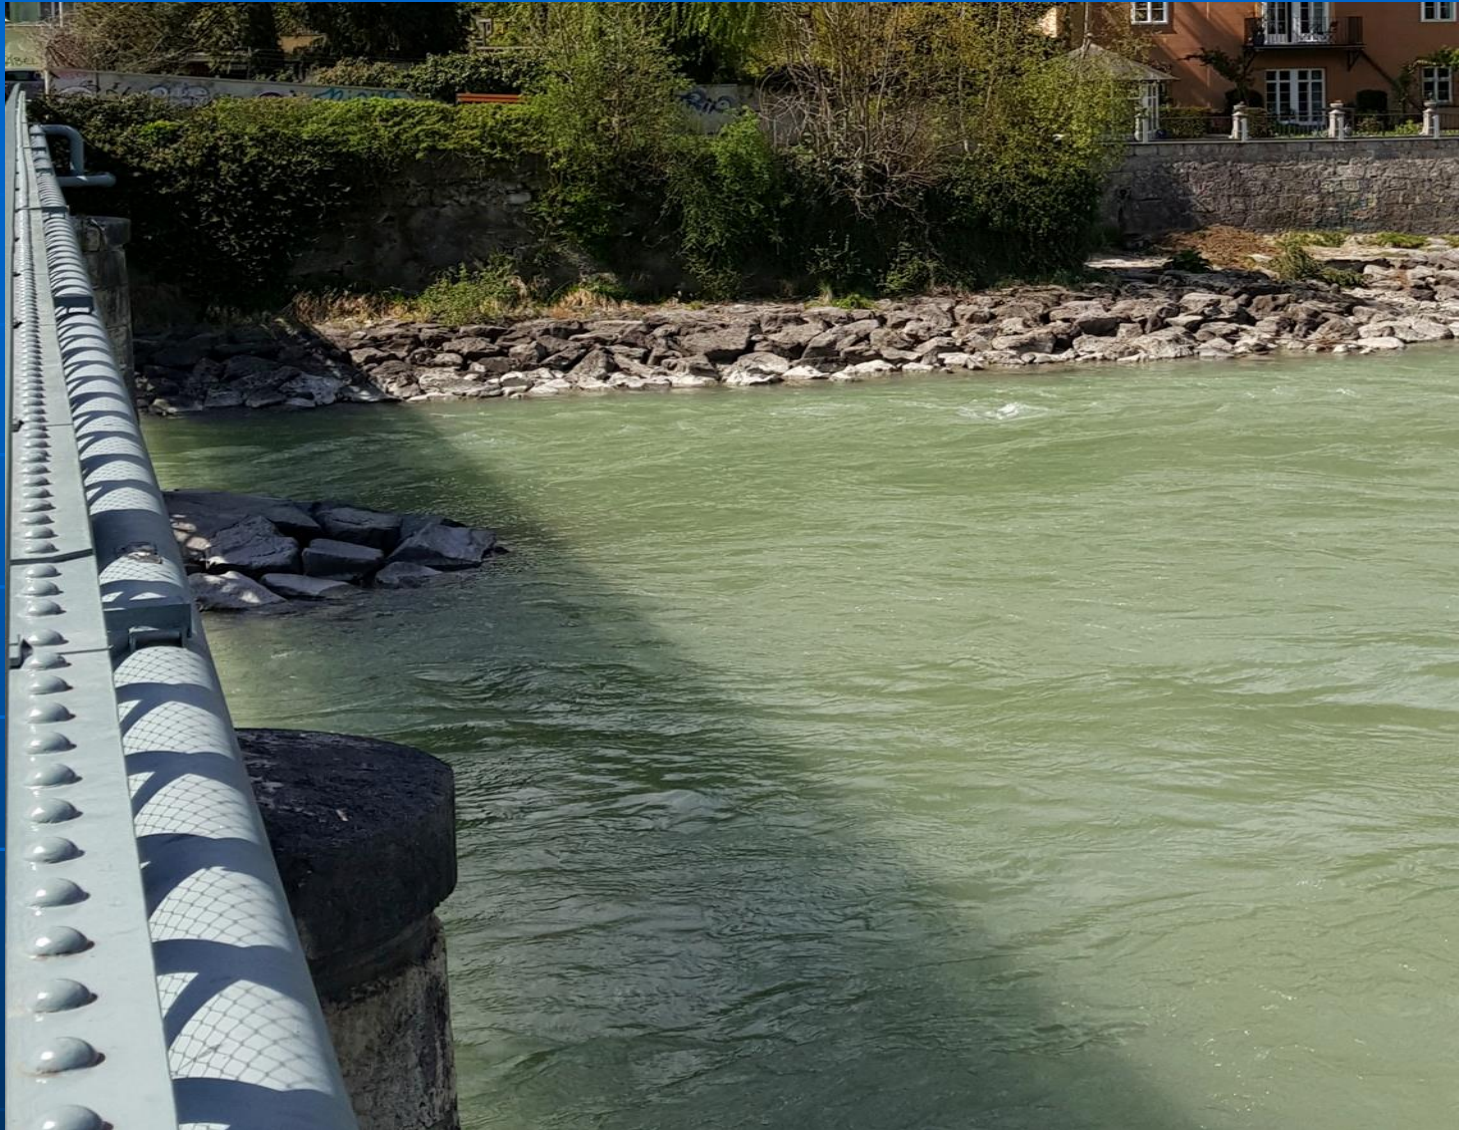
Προστασία βάρου από υδραυλική υποσκαφή

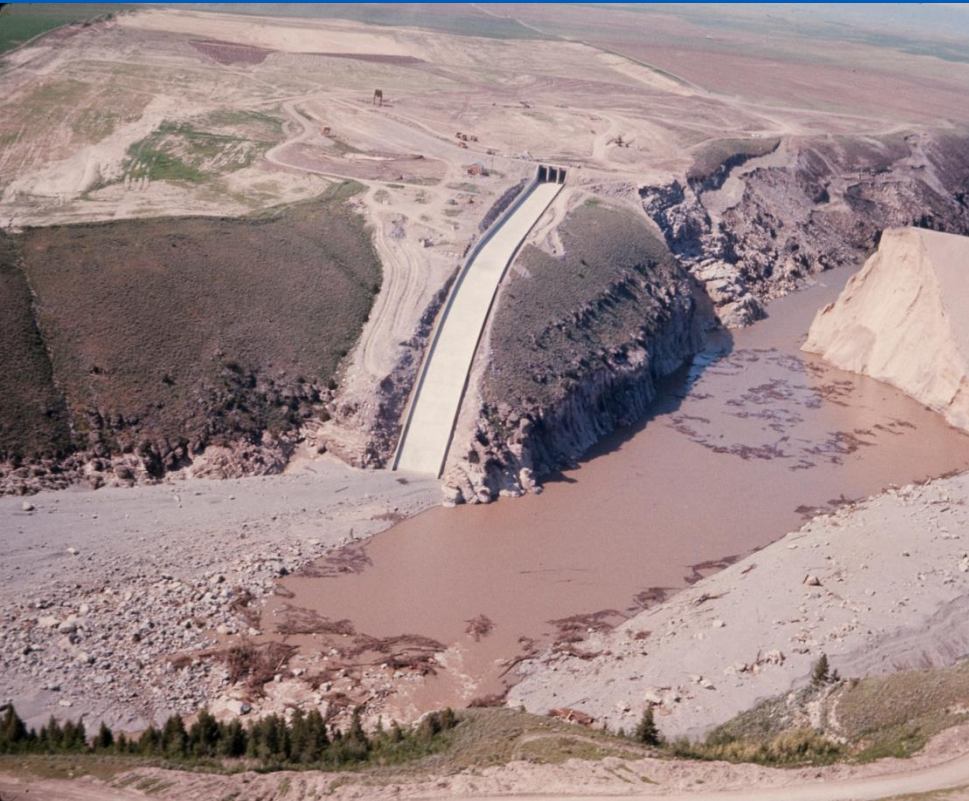
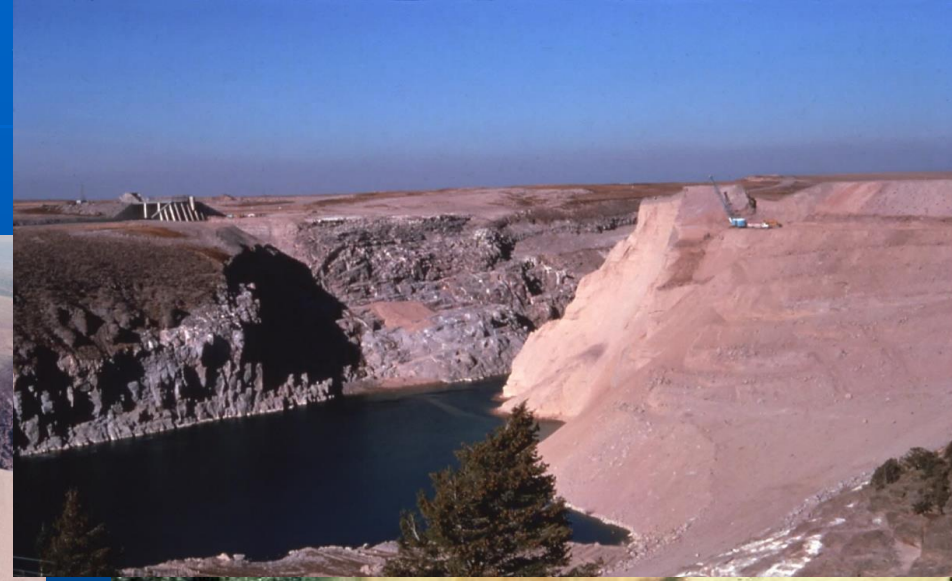
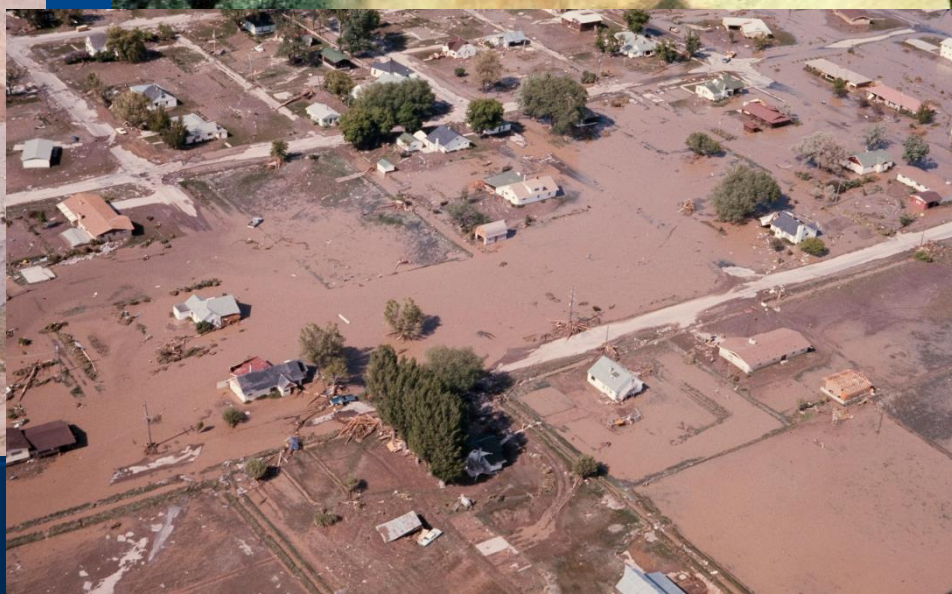
# Αστοχία φράγματος ΤΕΤΟΝ, 1976

## Εμφάνιση νερού
